EVENTO DEL 26 DE ABRIL DE 2007 EN EL SISTEMA INTERCONECTADO NACIONAL SIN COLOMBIANO

Autores: Pablo Corredor Avella / Álvaro Murcia Cabra / Norberto Duque Montoya / Armando Burgos Barreto / Silvia Cossio / Luz Stella Botero / Javier Vargas
Empresa: XM Compañía de Expertos en Mercados

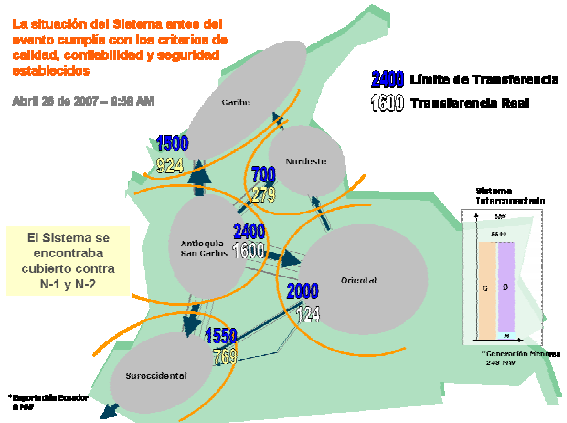
inferiores a los límites operativos correspondientes, tal y como se observa en el diagrama siguiente.

Los análisis eléctricos realizados para el sistema en la operación del 26 de abril, mostraban que el SIN estaba cubierto ante la ocurrencia de contingencia sencilla y contingencia doble y las transferencias hacia las diferentes áreas eléctricas estaban

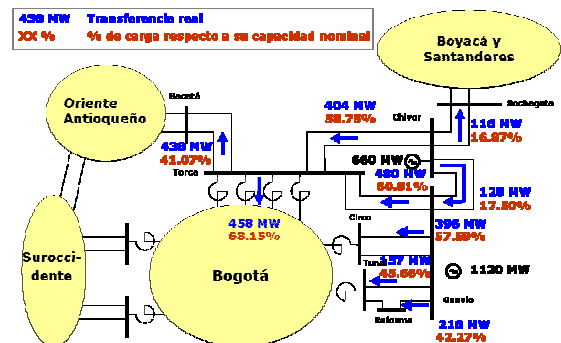
Flujos de energía eléctrica en el momento del evento

Un detalle de las transferencias por las líneas del STN se observa en la gráfica siguiente:

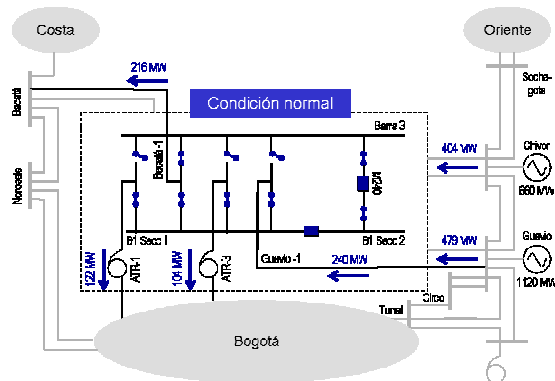
A las 09:58 horas, cuando se realizaba la ejecución de las maniobras asociadas con la preparación de la subestación para la realización de los trabajos, las cuales consistían en la transferencia de los circuitos de la barra 1 sección 1 a la barra 3 de Torca, se produjo una incorrecta secuencia de las mismas, llevando a que la corriente a través del interruptor de acople superara su límite y a la posterior actuación del esquema falla interruptor de dicho elemento, con el consecuente disparo de todos los interruptores de la subestación Torca a 230 kV. En la gráfica siguiente, suministrada por Interconexión Eléctrica S.A ISA, se observan los flujos en Torca antes del evento.

Estos disparos ocasionaron en el SIN, la salida de 10 elementos, 6 líneas del Sistema de Transmisión Nacional STN y 4 auto transformadores 230/115 kV de dicha subestación que alimentan la demanda de Bogotá.

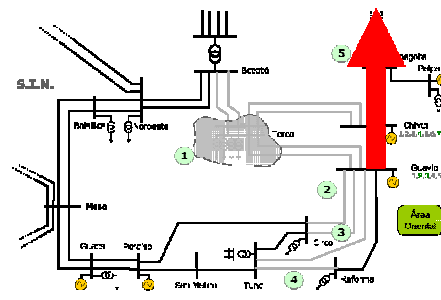
EVOLUCIÓN DEL EVENTO

Esta salida múltiple de elementos ocasionó una cascada de aperturas en el Sistema de Transmisión Nacional como se observa en el diagrama siguiente:

Durante aproximadamente 9 segundos permanecieron interconectadas el área Guavio - Chivor con el resto del sistema a través

de enlaces débiles con la consecuente afectación de las variables eléctricas durante ese lapso, que llevaron a la apertura de la conexión entre las dos áreas, sin que en este tiempo las protecciones de los demás elementos del SIN, detectaran anomalías en el sistema debido a que no se había presentado ninguna falla que hiciera que éstas protecciones observaran el deterioro de las variables eléctricas.

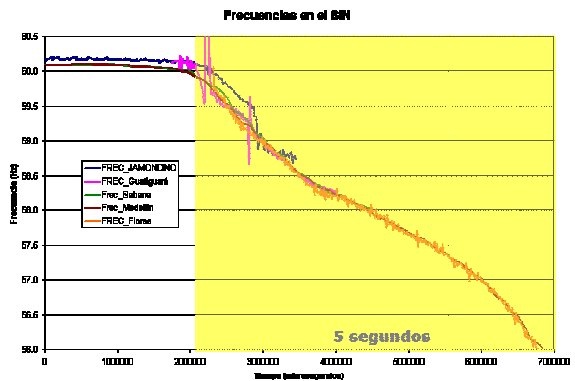
Secuencia del evento en cascada en el Sistema de Transmisión Nacional

Con la pérdida de la conexión entre el área Guavio - Chivor y el resto del SIN, se produjo una pérdida instantánea de generación de las plantas de Guavio, Chivor, Paipa y Yopal por sobrefrecuencia, las cuales tenían una generación de 2100 MW, el 31% de la demanda del país en ese momento (6644 MW). Esta pérdida de generación como consecuencia del fraccionamiento de la red, ocasionó el desbalance del sistema, que no se pudo compensar con el Esquema Automático de Desconexión de Carga EDAC, debido a las condiciones de la red degradada de ese momento, a la respuesta dinámica de las cargas y a la salida paulatina de unidades de generación con el consecuente colapso de la totalidad del SIN. Lo anterior constituye una condición imprevisible e irresistible para el sistema, el cual no está diseñado para esta condición.

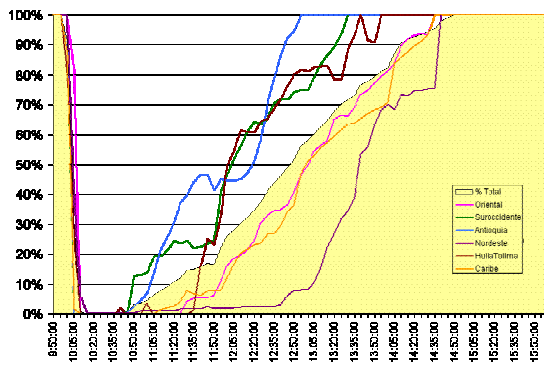
RESTABLECIMIENTO

En el diagrama siguiente se muestra la evolución de la normalización de la demanda en cada área operativa y en el SIN total.

Puede observarse como a las 12:00 horas se tenía restablecido el 20% de la demanda, a las 13:00 el 60% y a las 14:30 horas la totalidad de la demanda del país.
