EVENTO DEL 26 DE ABRIL DE 2007 EN EL SISTEMA INTERCONECTADO NACIONAL SIN COLOMBIANO

Autores: Pablo Corredor Avella / Álvaro Murcia Cabra / Norberto Duque Montoya / Armando Burgos Barreto / Silvia Cossio / Luz Stella Botero / Javier Vargas
Empresa: XM Compañía de Expertos en Mercados

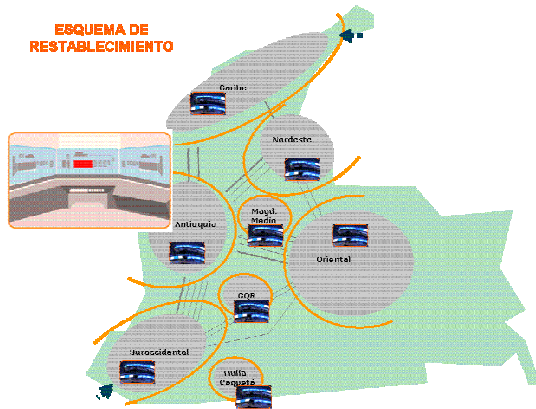
La estrategia utilizada durante este proceso de restablecimiento fue normalizar las áreas operativas a partir de las plantas con arranque en negro y las interconexiones internacionales con los sistemas eléctricos de Ecuador y Venezuela.
